**Wycena techniczna numer: M/490/1164/25**

z dnia: 2025/09/06

Marka: **OPEL**

Model pojazdu: **Astra II 1.6 MR`98**

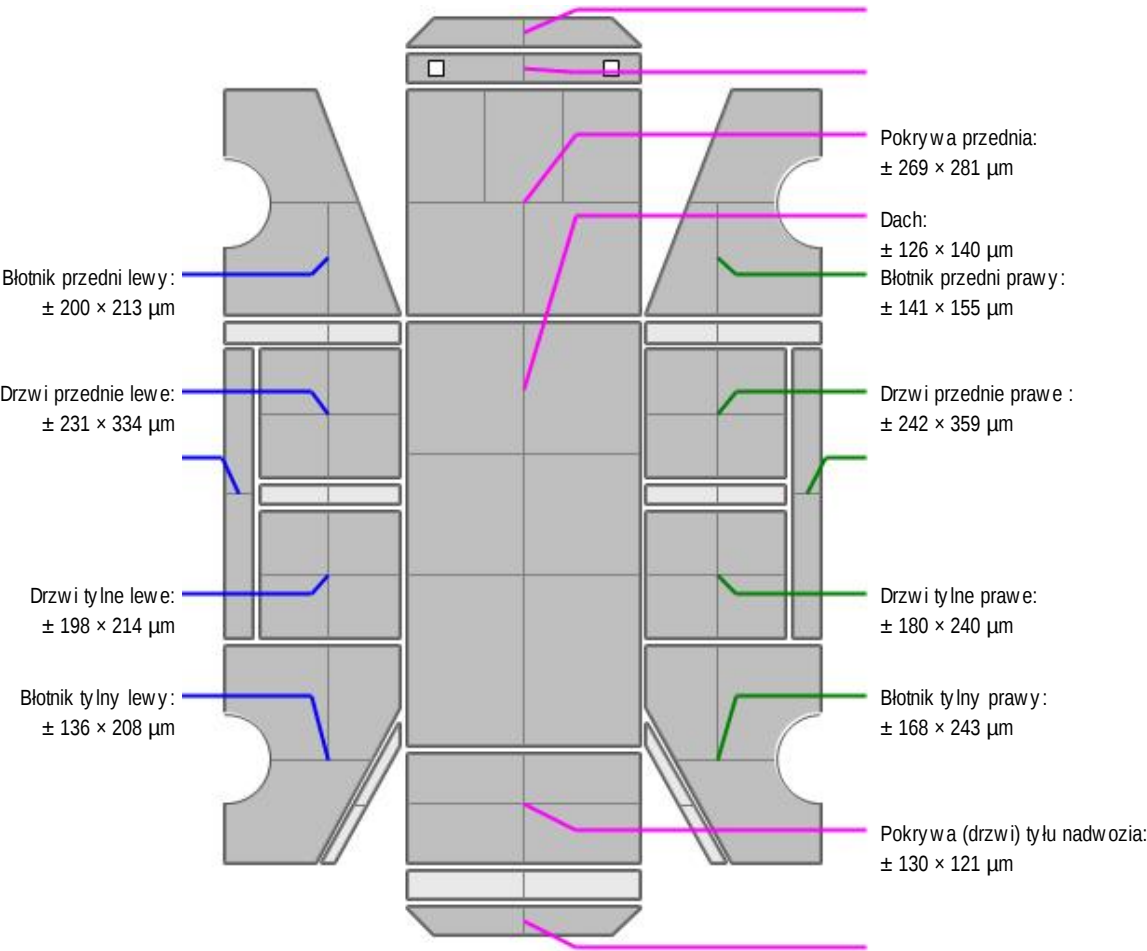
**NADWOZIE – Opis powłoki lakierowej**

| L.p. | Nazwa elementu | L / P | Grubość powłoki [µm] | Opis |
|---|---|---|---|---|
| 1 | Zderzak przedni | | | nieoryginalny, odkształcony, odpryski, zarysowania |
| 2 | Pas przedni | | | pogięty |
| 3 | Pokrywa przednia | | ± 269 × 281 µm | zadrapania, odpryski |
| 5 | Błotnik przedni | L | ± 200 × 213 µm | porysowania |
| 6 | Próg | L | | nalot korozyjny z ogniskami korozji |
| 7 | Drzwi przednie | L | ± 231 × 334 µm | porysowania |
| 8 | Drzwi tylne | L | ± 198 × 214 µm | porysowania |
| 9 | Błotnik tylny | L | ± 136 × 208 µm | nalot korozyjny z ogniskami korozji, obicia |

| 10 | Blotnik przedni | P | $\pm 141 \times 155 \mu\text{m}$ | porysowania |
| 11 | Próg | P | | nalot korozyjny z ogniskami korozji |
| 13 | Drzwi tylne | P | $\pm 180 \times 240 \mu\text{m}$ | porysowania |
| 14 | Blotnik tylny | P | $\pm 168 \times 243 \mu\text{m}$ | nalot korozyjny z ogniskami korozji |
| 15 | Pokrywa (drzwi) tyłu nadwozia | | $\pm 130 \times 121 \mu\text{m}$ | porysowania |
| 16 | Zderzak tylny | | | zarysowania, otarcia |
